**Diagnóstico del estado de conservación y principal
factor de deterioro en el material pétreo del mausoleo
de la familia Goyeneche ubicado en el Museo
Cementerio Presbítero Matías Maestro**

TESIS

Para optar el Título Profesional de Licenciada en Conservación y
Restauración

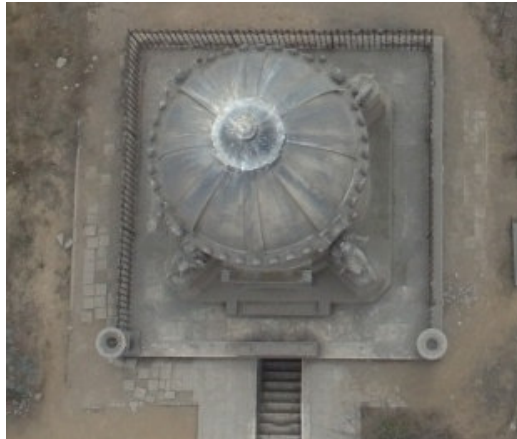
Imagen 5 Vista general del mausoleo de la familia Goyeneche.

El conjunto arquitectónico funerario está conformado por una planta cuadrada en cuyo interior se levanta el mausoleo de planta circular (imagen 5).

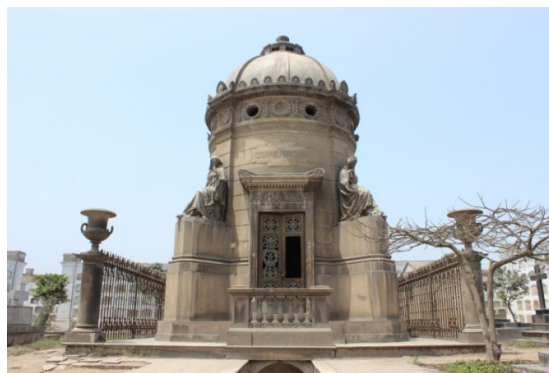
Imagen 6 Vista frontal del mausoleo de la familia Goyeneche.

El mausoleo tiene cuatro pilastras y están adosados a ellas cuatro basamentos equidistantes que sobresalen y sobre los que se posicionan cuatro esculturas antropomorfas sedentes. La planta cuadrada está enrejada por los lados laterales y por la parte posterior, pero no por la entrada principal. La cara frontal del mausoleo está flanqueada en ambos extremos por dos cráteras grandes. Delante de la puerta principal se ve una pequeña balaustrada (Imagen 6 y 7).

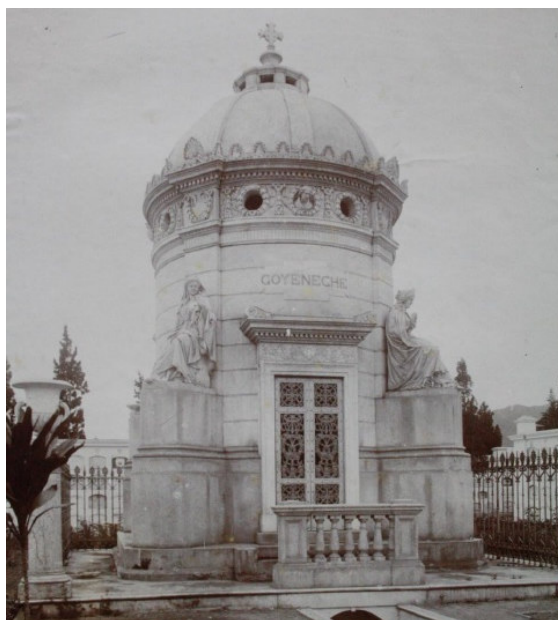
Imagen 8 Mausoleo de la familia Goyeneche a fines del siglo XIX.

²⁵ La linterna es el remate, suele estar sobre la cúpula y/o bóveda y sirve para dar luz (Fatás y Borrás, 2012, p.201). Aparece en construcciones de carácter religioso donde se apoyaba una cruz. Similar es este caso, donde se apreció alguna vez una cruz tipo celta sobre la linterna del mausoleo Goyeneche (Ver imagen 8).

En cuanto a pérdida de material original, se puede mencionar el caso de una foto de fines del siglo XIX (Krohele) (Imagen 8) donde se aprecia que en la parte más alta de la bóveda había una cruz celta de mármol. Sin embargo, en la actualidad no existe.

⁵⁴ Ausencia de conservación preventiva. Un ejemplo es la ausencia actual de la cruz estilo celta que remataba la bóveda (ver Imagen 8), lo más probable es que debido a algún movimiento tectónico se haya desprendido.

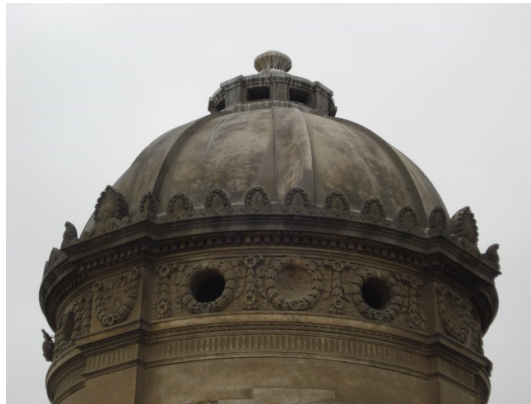
Imagen 9 Bóveda semiesférica, linterna y tambor del Mausoleo de la familia Goyeneche.

El cuerpo del mausoleo²⁴ tiene forma cilíndrica y está cubierto por una bóveda semi esférica y descansa sobre un tambor. Sobre la bóveda se observa una linterna²⁵ (Imagen 9). Entre la bóveda y el tambor se observan decorados circundantes representando hojas de acanto (Imagen 9). Revilla (2012) sostiene que las hojas mencionadas significan el triunfo sobre la adversidad o la victoria frente a dificultades muy graves. De otro lado, se ha demostrado la existencia de un acanto griego y uno romano (Fatáz y Borrás, 2012, p.341). De acuerdo al análisis efectuado los acantos que se presentan en el mausoleo estudiado son de inspiración romana. En este sentido, se puede interpretar que las personas cuyos despojos mortales yacen en este mausoleo fueron individuos de gran carácter que pudieron sobreponerse a grandes dificultades.

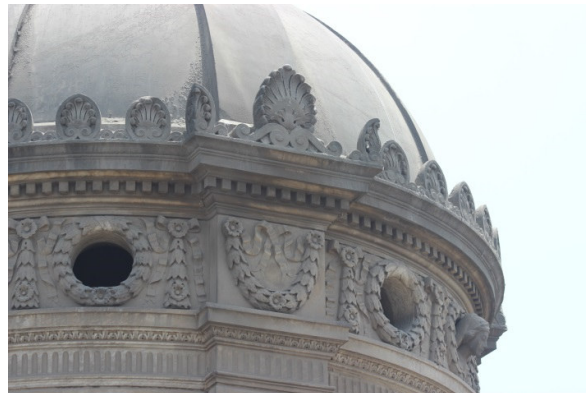
Imagen 10 Sección de la bóveda semiesférica del Mausoleo de la familia Goyeneche.

La parte superior del tambor está decorada con mútulos (Imagen 10) que corresponden a “Laja de piedra rectangular o cuadrada, a modo de modillón” (Fatáz y Borrás, 2012, p.228).

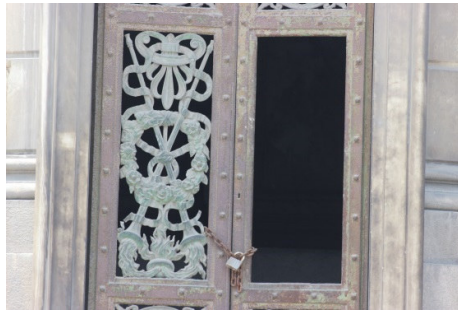
Imagen 15 Detalle de iconografía funeraria en la puerta.

La puerta es de bronce de dos hojas y tres paños en cada una con decoración inspirada en la simbología funeraria, donde destacan coronas floreadas que tienen en su interior antorchas invertidas, las que representan el fuego de la vida que se apaga (Imagen 15).

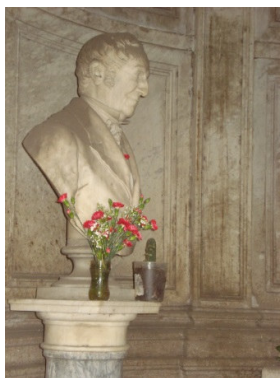
Imagen 21 Busto de Juan Mariano de Goyeneche y Barreda.

El interior del mausoleo poseía, hasta hace pocos años, un busto de mármol representando a Juan Mariano de Goyeneche y Barreda²⁹ (Imágenes 21 y 22).

Dentro del factor antrópico, otra de las causas del deterioro del mausoleo es la acción directa del ser humano, a través del desmontaje⁵⁶ del busto de Juan Mariano de Goyeneche y Barreda (Imagen 21 y 22), que ha ocasionado una mutilación o acción directa sobre el bien cultural. Ya no se puede apreciar más el busto de su dueño, lo que ha propiciado una falta de unidad en el conjunto arquitectónico. Ya que al retirarlo se deja una carencia que no estaba prevista al momento del diseño del mausoleo. Las acciones vandálicas son otras de las causas antrópicas directas que inciden en el deterioro del mausoleo en estudio. Esta comprende mutilaciones (falta el espejo y la cabeza de la serpiente en la alegoría de la Prudencia y la hoja de la espada en la alegoría de la Justicia), grafitis (se observan dentro del mausoleo y de la cripta), golpes y ralladuras (se observan en la base del granito y dentro del cuerpo del mausoleo y en la escalera que conduce a la cripta), añadiríamos rituales de magia negra, los cuales han manchado de sangre tanto el interior del mausoleo como de la cripta. Si bien no es objeto de estudio de esta tesis, cabe mencionar que una de las cuatro planchas que

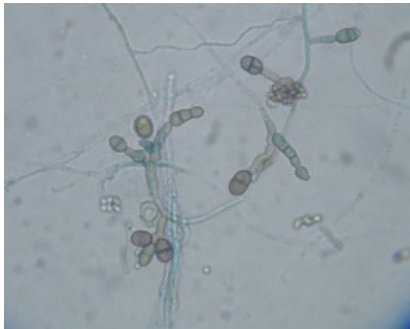
Puntos negros (mármol)	<i>Alternaria sp.</i>

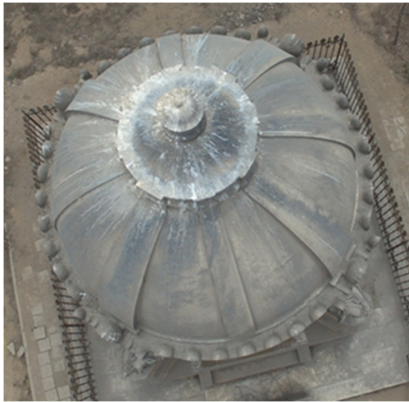
Vista aérea de la bóveda (dron)

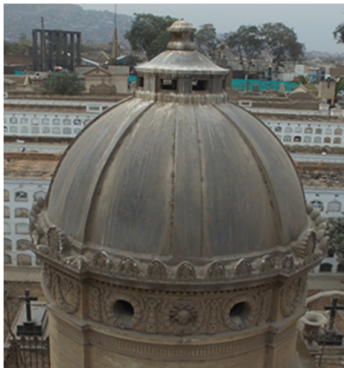
Sección de la bóveda (dron)

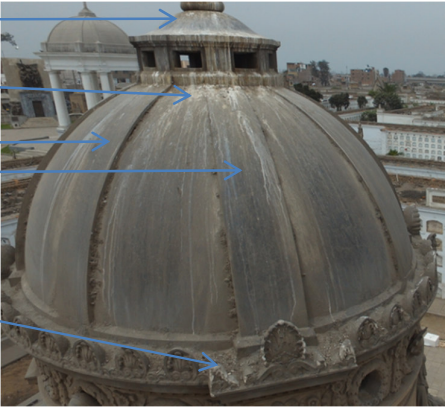
Excreta de aves	
Polvo	
Costras	
Chorreras	
Disgregación	
Gypsum	
Hongos	
Vista aérea de la bóveda (dron)

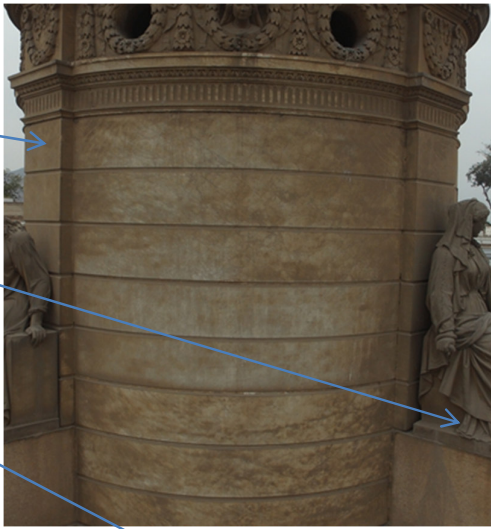
Polvo	
Nido de insectos	
Hongos	
Falta de mantenimiento	
Abandono,	
Graffiti

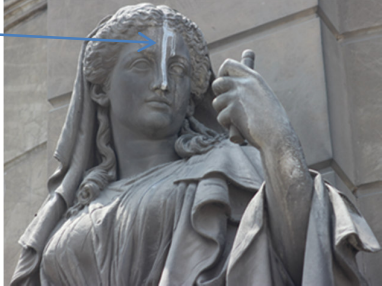
Costras Hongos

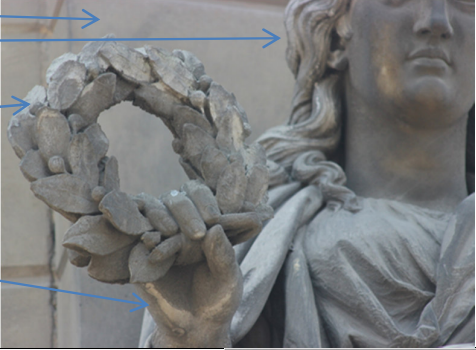
Faltantes

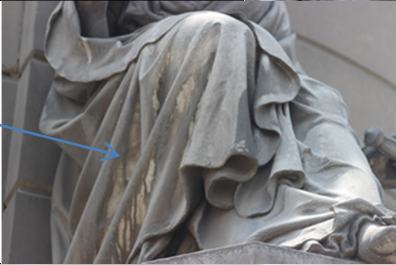
Fibrilización

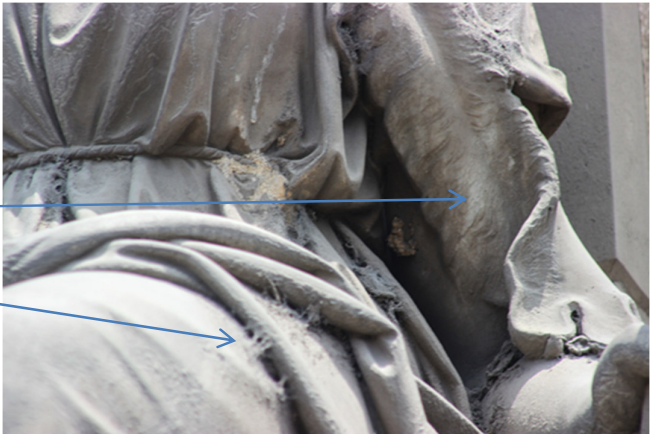
Fisuras

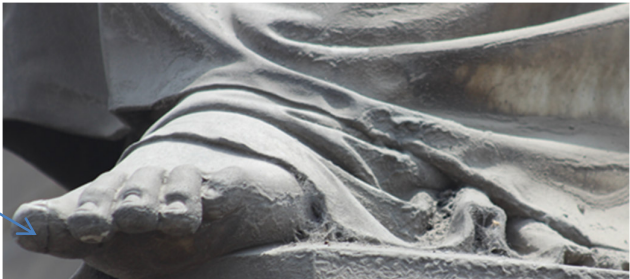
Costras

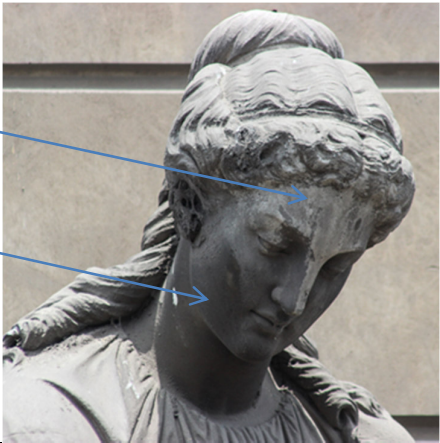
<div><p>Chorreras</p><p>Hongos</p></div>

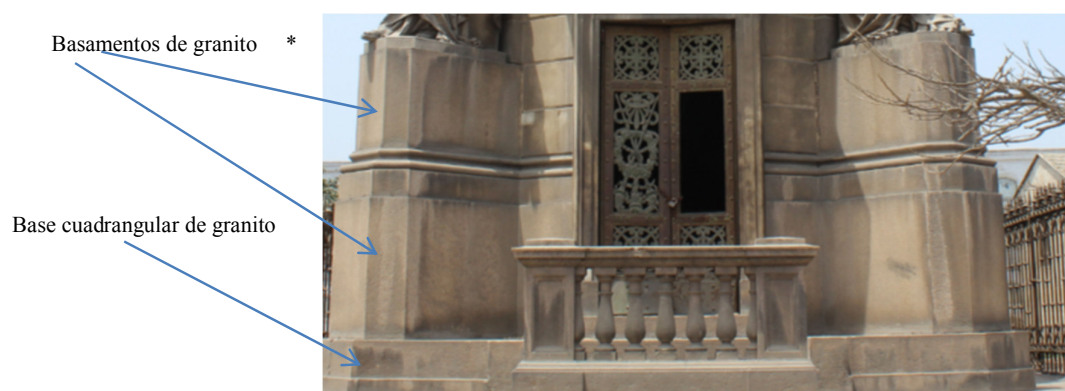
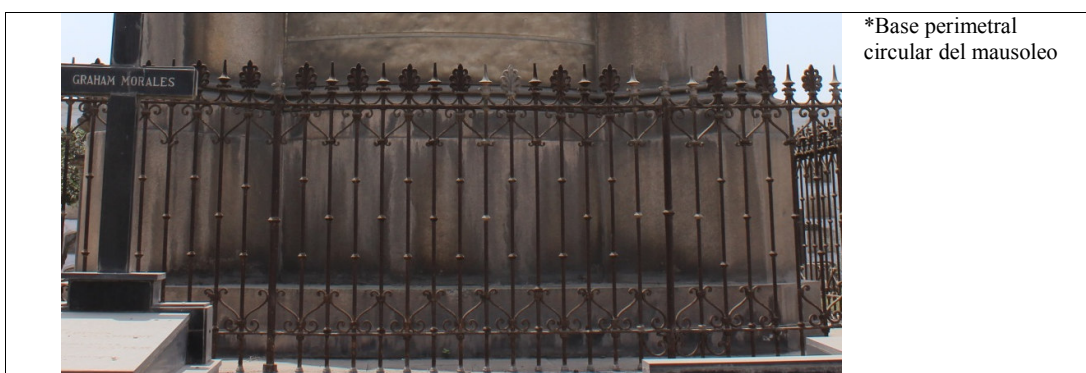
Elemento estructural sustentante de planta circular que sostiene al cuerpo del mausoleo. Tiene una base cuadrangular de aproximadamente 60 cm de alto sobre el que se observan los cuatro basamentos que sobresalen equidistantemente del mausoleo y sobre los cuales reposan las esculturas.

MORFOLOGÍAS DE ALTERACIÓN			
Pátina	x	Picaduras	x
Excretas de aves		Fisuras	
Polvo	x	Grietas	x
Nido de insectos	x	Gypsum	x
Costras	x	Coloración	x
Chorreras	x	Descamación	x
Disgregación	x	Hongos	x
Arenización		Algas	x
alveolización			fibrilización
		Falta de mantenimiento	x
		Abandono	x
		Garfitti	
		Peeling	x
		Golpes	x
		Ralladuras	
		Eflorescencias	x
		Manchas	x

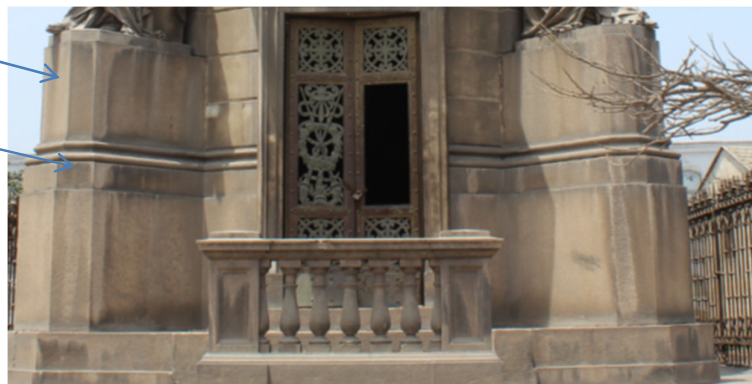
Costras

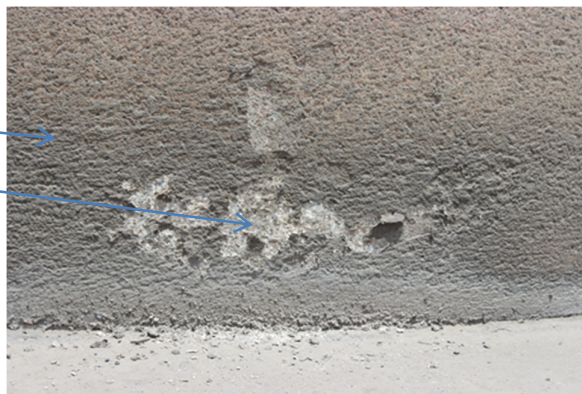
Picaduras

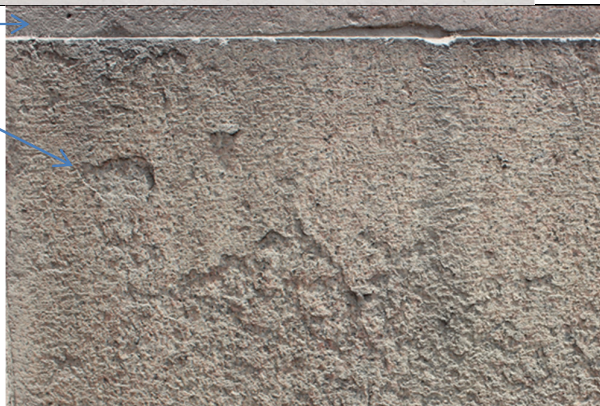
Costra

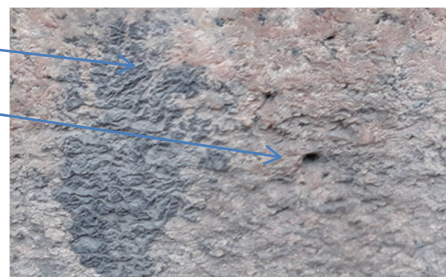
Erosión: disgregación

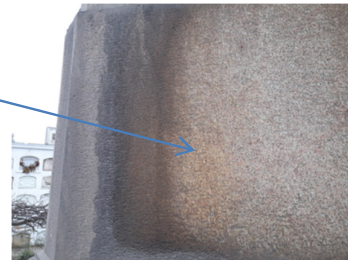
Manchas por humedad

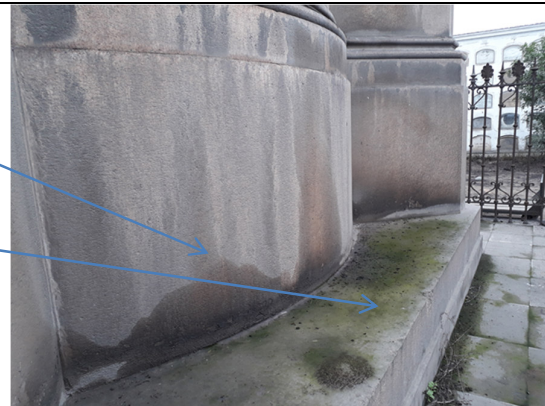
Eflorescencias

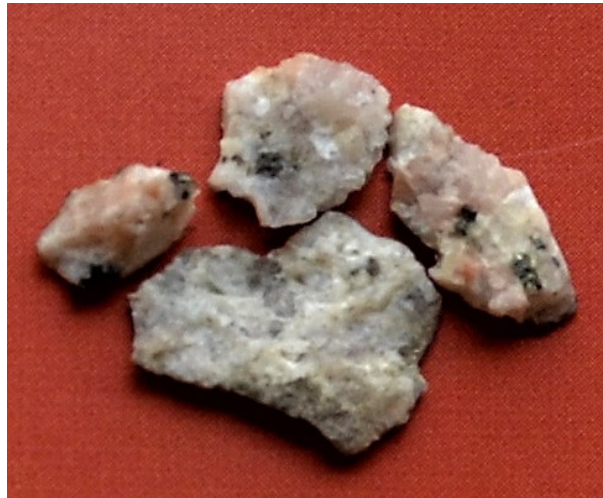
Fotografía de la muestra de granito analizada.

Roca ígnea masiva holocristalina, fanerítica, de grano fino a medio, de color rosado a blanquecino, leucocrática. La roca presenta una alteración en los feldespatos a minerales arcillosos, se observa además cuarzo, biotita y otros minerales.
